Авторская колонка

Устранение фона при печати

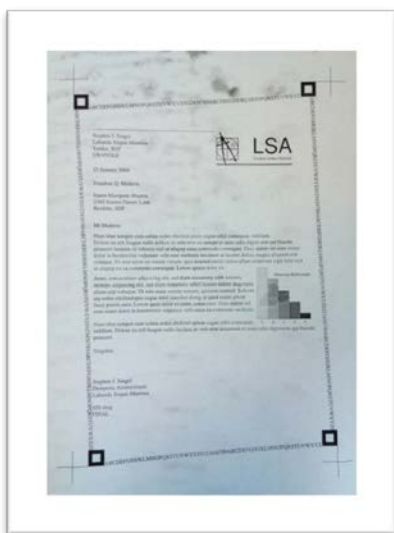
Несмотря на все усилия производителей тонеров и заправщиков, данная проблема в последнее время не только не исчезает, но даже становится более массовой и регулярной, что связано с ростом доли совместимых лазерных картриджей, попадающих в заправку. Нет абсолютного единообразия в терминологии, но слова «волны на отпечатке», «вуаль», «муар», «след шины» достаточно точно описывают клиническую картину и идентифицируют данную проблему. Часто описанное явление сопровождается повышенным серым фоном на отпечатке.

Пример такого отпечатка приведен ниже:

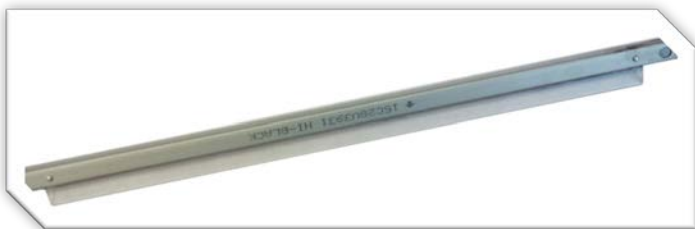
Пример нормального лезвия. У него полимерная кромка, как правило, прозрачная, ровная, без каких либо цветных оттенков. Желтый оттенок полимера первый признак о времени, прошедшем с момента его изготовления. Все недорогие полимеры имеют достаточно ограниченный срок службы.

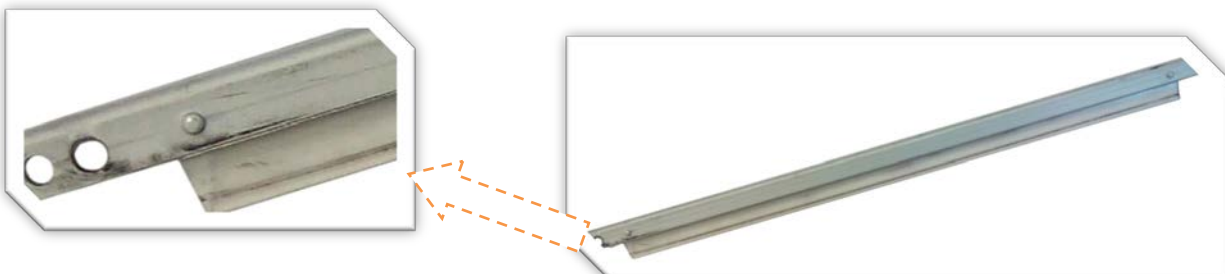
Ниже пример лезвия, которое лучше сразу заменить. На нем видна «фиолетовая дорожка выработки», и ее невозможно ни смыть никаким раствором, ни удалить механически.

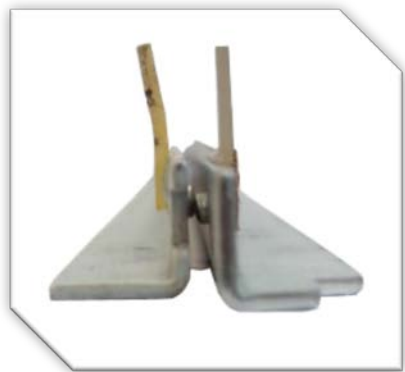
На фото видно, что полимерная кромка у расположенного слева лезвия уже «отогнулась». Данный дефект достаточно часто встречается у совместимых картриджей. Но на это мало, кто обращает внимание, так как многие заправщики вообще не снимают этот важный компонент для очистки перед следующей заправкой.

Как правило, в лазерных картриджах, произведенных в Китае, установлены дозирующие лезвия магнитного вала (Doctor Blade) с очень мягкой полимерной кромкой. Замените его или придайте «обмякшему» лезвию дополнительную жесткость, подклеив с обратной стороны виниловую пленку (подойдет обычная изоляционная лента, используемая в электротехнике).
