“Вуаль” при печати. Как с этим бороться или даёшь воду в картридж!

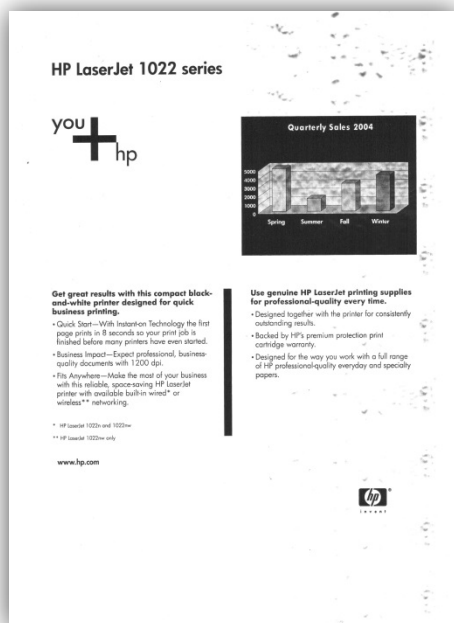
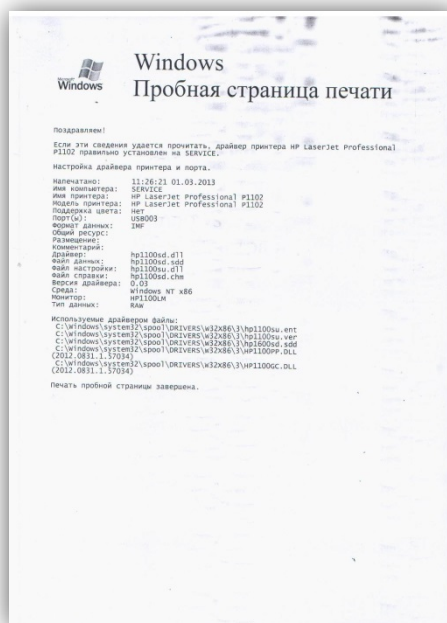
См. на примере рис. 1 и рис. 2

Если Вы заинтересовались этой темой, значит, Вы уже успели столкнуться с проблемой «вуали» (также называемой волной, следами от шин, разводами...) на отпечатке, сделанном на заправленном картридже.

Причина возникновения данной проблемы заключается **в чрезвычайно сухом воздухе в помещении** и, как следствие, нарушении условий для корректной работы электрографического устройства (принтера, МФУ). Как Вы знаете, частицы тонера приобретают свои электростатические свойства за счет трибоэлектрического заряда, т.е. заряда, который они

- **Во-первых**, можно изменить внешние условия, в которых работает картридж и принтер. Достаточно поставить увлажнитель воздуха и поднять влажность воздуха в помещении до 30-40 %, чтобы проблема прошла сама собой. Жаль, что наши с Вами клиенты забывают о требованиях по эксплуатации оргтехники и не готовы ставить в своих офисах увлажнители!

- **Во-вторых**, можно заменить оболочку магнитного вала и дозирующее лезвие. С большой долей вероятности, новая оболочка в паре с лезвием решат проблему избытка частиц тонера на магнитном валу, и волн на отпечатке не будет.

- **В третьих**, можно выбрать другой тип тонера, который в нормальных условиях переносится на магнитный вал в меньших количествах, чем тот тонер, которым вы обычно заправляете данные картриджи. Не секрет, что пользователи в России очень любят «радикально черный» цвет отпечатка. Однако, мало кто из них отдает себе отчет в том, что высокая оптическая плотность достигается повышенным переносом тонера на магнитный вал и далее на фотобарабан и на бумагу.

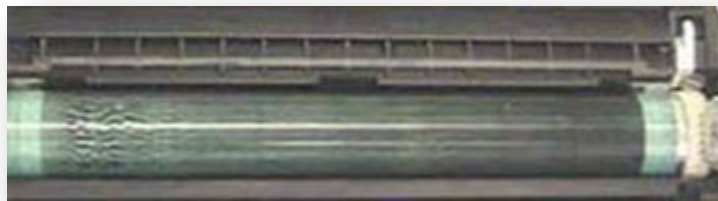
приобретают при трении друг об друга. Когда воздух слишком сухой, заряд частиц оказывается выше необходимого и сила, с которой частицы тонера взаимодействуют друг с другом, удерживаясь на поверхности магнитного вала, также больше необходимой. Как следствие, кромка дозирующего лезвия не может выровнять шубу тонера на поверхности магнитного вала и, в результате, Вы можете увидеть «барханы» или волны из тонера на его поверхности.

Эти волны и переносятся при помощи фотобарабана на бумагу. Особенно данный эффект прогрессирует с износом оболочки магнитного вала и дозирующего лезвия. Согласитесь, что детали картриджа, который был заправлен, и уже отработал как минимум один цикл, уже находятся не в идеальном состоянии.
