“Вуаль” при печати. Как с этим бороться или даёшь воду в картридж!

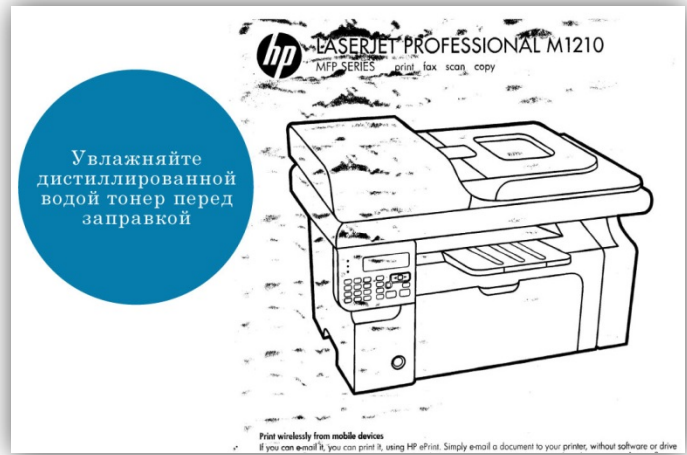
- Очень часто проблема волн и вуали на отпечатке возникает на заправленных совместимых картриджах. В этом случае можно дать еще один совет. Компоненты совместимого картриджа могут быть совсем не такими, как компоненты оригинального картриджа (PCR, магнитные валы, дозирующие лезвия). Соответственно, тонер, которым надо заправлять данный картридж, должен быть иным, чем тонер для заправки оригинального картриджа. Внимательно изучите компоненты картриджа и попробуйте заправить картридж тонером, который предназначен для той модели картриджа, чей магнитный вал установлен в данном совместимом картридже.
